PROJEKTERINGS PM/GEOTEKNIK

Östra Hagnäset, Vingåker

GEOTEKNISK UTREDNING

2019-05-07 REVIDERAD 2019-05-16

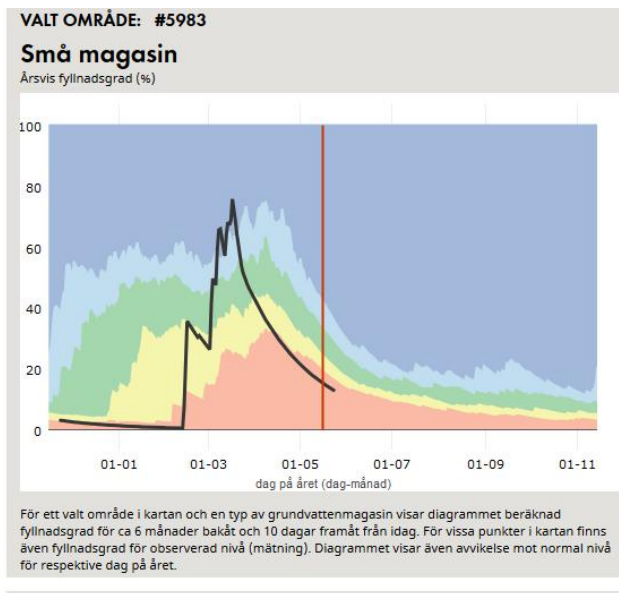
SGUs bedömning av fyllnadsgraden i små magasin.

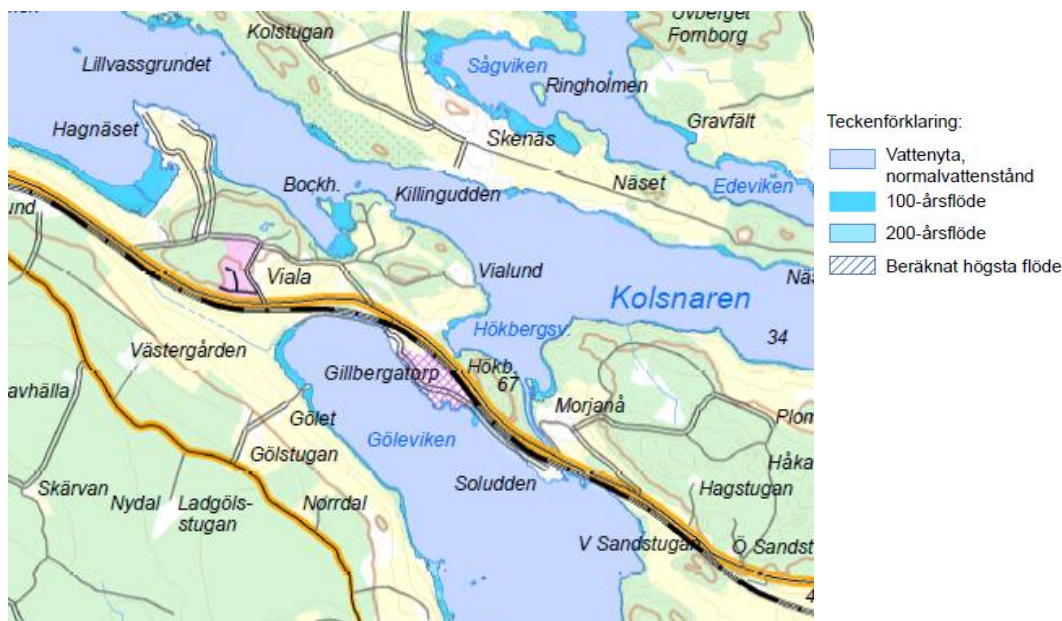
Figur 4 Urklipp från översvämningskartering Nyköpingsån, MSB (2015-05-13)

Enligt översvämningskarteringen utförd av Myndigheten för samhällsskydd och beredskap, MSB (MSB, Översvämningskartering utmed Nyköpingsån, rapport 35 2015-11-17), föreligger låg risk för översvämnning för en större del av området. Dock Ska det finnas en viss risk för översvämnning för delar av området närmast strandlinjen, figur 4.

För att kunna åstadkomma en säkrare bedömning av översämningsrisker inom aktuellt område måste sjösystemet och avbördningskapaciteten inom området undersökas. Det är viktigt att det finns tillräckligt utlopp från sjösystemet vid kraftig nederbörd. Därför rekommenderas att Vingåkers kommun utför en vidare undersökning av vattendomar för de tre nedannämnda utlopp och se vilka möjligheter det finns till tappningsökning från sjösystemet. Även risken för höga nivåer på grund av stora tillflöden från uppströms liggande sjöar bör kontrolleras och eventuella vattendomar tas fram.
